船場御坊

御修復通信

第二号

◎表門（山門）破損状況及び御修復の様子

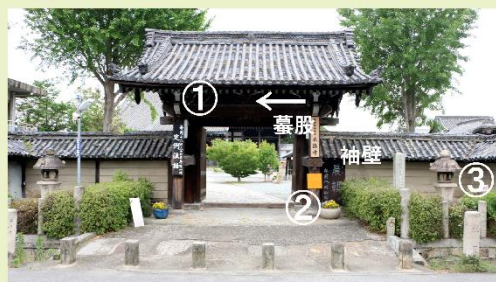
山門

屋根瓦は全体的に緩み、瓦は劣化している。右側鬼瓦の鱗（ひれ）が欠失している。
背面中央部軒先に雨溜りによる破損が見られる。小屋根組は棟に不陸があることから、棟木が破損している可能性がある。

正面右側礎石が沈下し、両親柱の礎石の一部が風化している。
土間敷石および雨垂石に不陸が発生しているとともに、蹴放（けはなし・扉の敷居）下の礎石も風化している。

現在、表門の周囲を仮囲いし、御修復に向けた準備をすすめています。今年度は、素屋根を立てて山門を覆い、瓦降ろし、野地板撤去、揚屋、軸組解体と工程が進んでいきます。また表門御修復と並行して、袖塀の解体工事も実施いたします。2025年5月の工事完成までの期間中、表門は終日閉門しておりますので、駐車場入り口よりご参拝ください。ご迷惑をおかけいたしますが、よろしくお願いいたします。

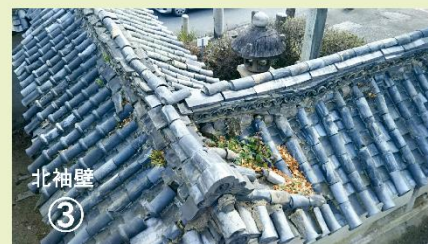
袖塀（そでべい）は屋根・壁・軸部の全体におよび、根本修理が必要な状況である。
屋根瓦は全体的に緩み、瓦は劣化している。北袖壁の正面妻部は瓦が落下している。
軸部は、接する南側の地盤が塀より高く、雨水が流れ込み、木部が腐食し、中央が大きく沈下する。
柱間装置・仕上げ瓦の破損により、妻部や谷部には雨溜りが発生し、破風板（はふいた）や軒先などの木部に腐食が見られる。
